ОБСЛЕДВАНЕ И ОЦЕНКА НА СЕИЗМИЧНАТА ОСИГУРЕНОСТ НА СГРАДА

ОБЕКТ: МНОГОФАМИЛНА ЖИЛИЩНА СГРАДА
с адрес гр.Симеоновград, ул. „Стефан Караджа” №4

КОНСТРУКТИВНО СТАНОВИЩЕ (Доклад от конструктивното обследване на сградата)

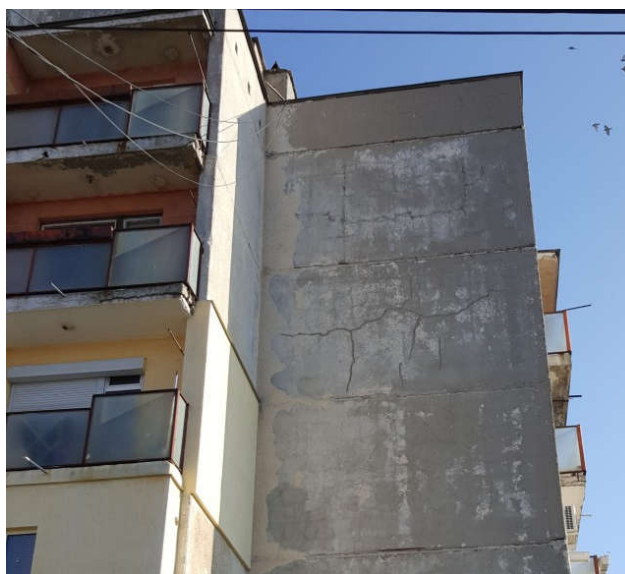
Ул. „Стефан Караджа” №4 вх. А:

Фасадните панели към прилежащата улица на четвъртия и петия етаж са силно напукани. При саниране на сградата, те трябва да се усилят по проектно решение.

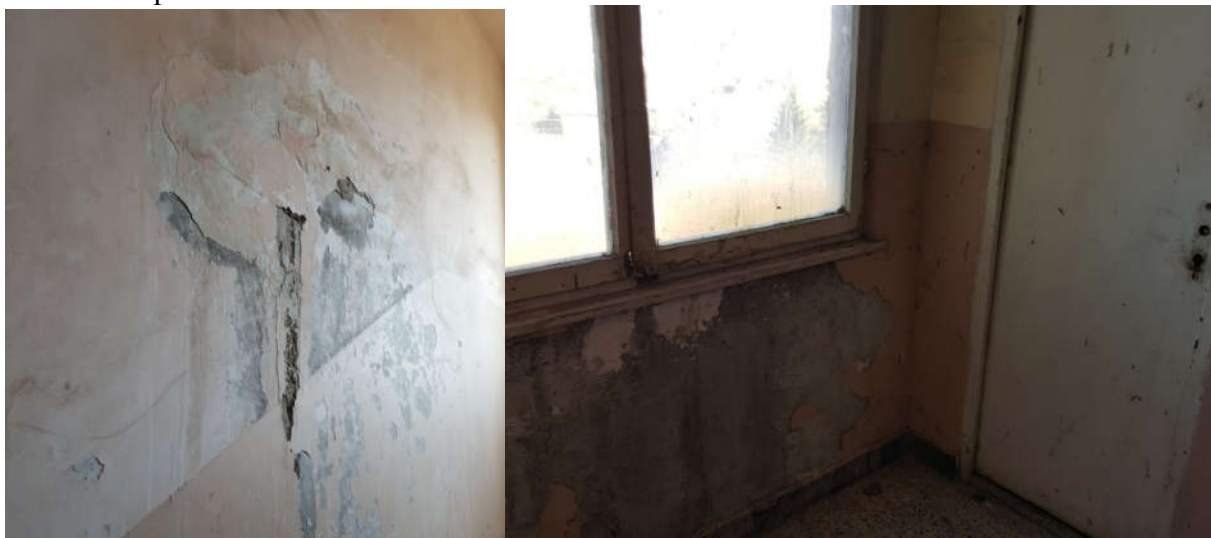
Ул. „Стефан Караджа” №4 вх. В:

Стълбищните клетки и входните козирки са във доста компроментирано състояние. Наблюдават се пукнатини между панелите, паднала мазилка, видима армировка и нарушено бетонно покритие.

- Обработка на местата с нарушено бетонно покритие и обрушен бетон, и обмазването им със саниращи циментови разтвори. Дюбелни връзки с видима корозирала армировка трябва да бъдат замонолитени с полимерно-модифициран циментов разтвор.

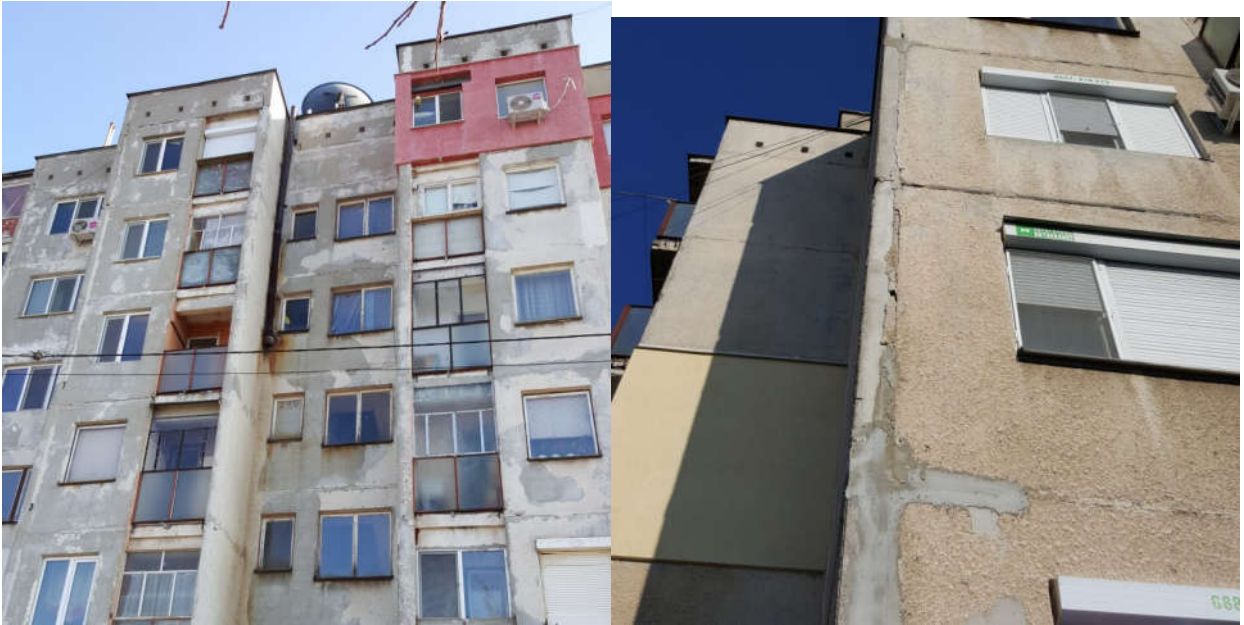
По фасадата на сградата има компроментирани участъци и множество разкрити връзки между фасадни панели, от където има опасност за навлизане на влага и компроментиране на дюбелните връзки. В по-голямата си част мазилката по фасадата е паднала и са видими стоманобетонните фасадни панели.

- Всички открити и компроментирани връзки между панели по фасадата, трябва да бъдат санирани (ремонтирани и усилены) по проектно решение
