ДОКЛАД

КОНСТРУКТИВНО ОБСЛЕДВАНЕ И ОЦЕНКА

Обект: МНОГОФАМИЛНА ЖИЛИЩНА СГРАДА с адрес гр. Симеоновград,
ул. „П.К.Яворов” № 6, вх. А-Б

Възложител: Община Симеоновград

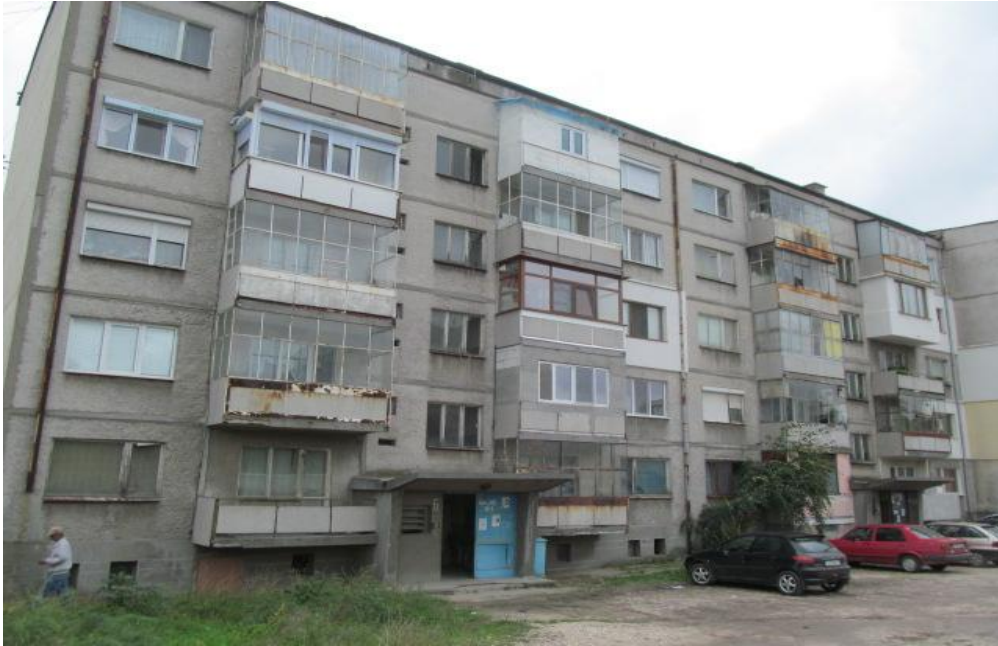
Бл. 6 , вх. „ А” , вх. „ Б”- фасада север

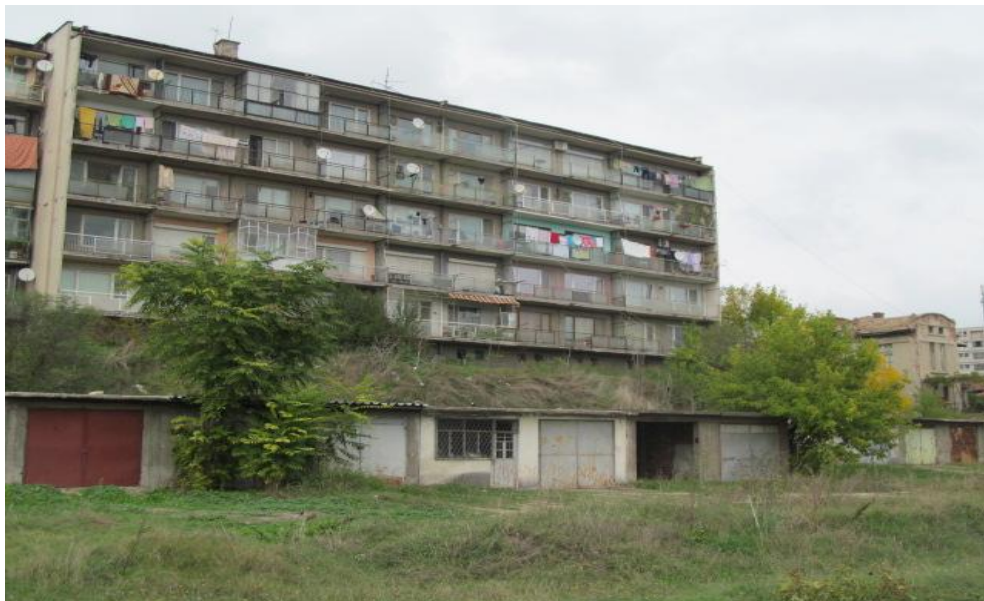
Фигура 1 бл. 6, А-Б

- a) Застроена площ – 379,28 m²
- b) Застроена площ на етаж -432.2m²
- c) Строителна система-Сглобяема стоманобетонна едропанелна безскелетна система(ЕПЖС) вероятно по номенклатура „Бс IV-VIII - БП“ с малко надлъжно междусие 3.60 м и напречно 2x5.10 м.
- d) Брой на етажите-5 надземни и един полувкопан сутерен.
- e) Етажна височина(готов под-готов под)-2.70m
- f) Покрив – двоен „студен“, непроходим- с наклон 5-7% на покривната.
- g) Покривно покритие – битумизирана мушама, защитена от пряко слънчево греене с посипка.
- h) Отводняване на покрива – външно с олуци и водосточни тръби.
- i) В сутерена има складови помещения за всеки апартамент общи помещения и помещение за абонатна.
- j) Снимка южна фасада

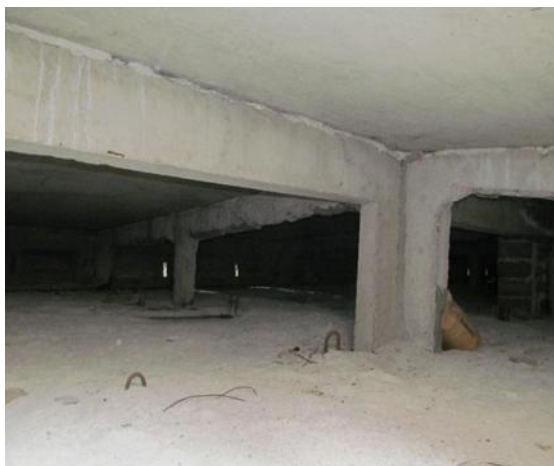
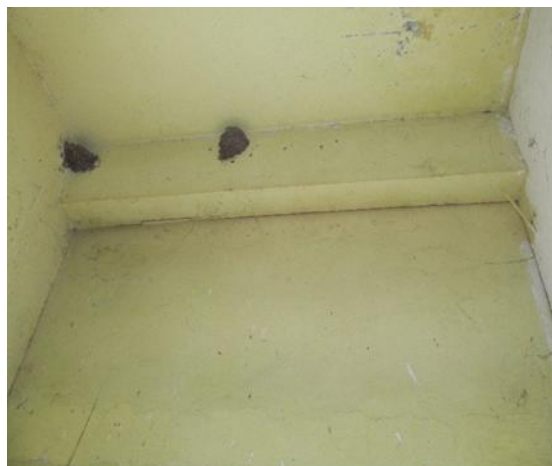
и) Вертикални носещи елементи- Елементите на сградата, поемащи вертикални натоварвания, са система от стоманобетонни стенни панели с дебелина 14см(вътрешни панели) , 20см(външни панели) и Фасадни носещи греди 20/35/360/ , както е показано на приложената схема. Стените са разположени в две взаимноперпендикулярни направления. Като общ принцип се забелязва ориентиране на късата страна на помещенията по фасадите, където са разположени и остъкляванията. Носещите стени са разположени перпендикулярно на фасадите. Надлъжните и напречните стени са прекъснати на места от отвори за врати, като зоните над вратите са също част от стоманобетонните стенни панели и в този смисъл имат носещи функции. Разпределението на носещите стоманобетонни стени и на отворите в тях е еднакво в план при жилищните етажи.

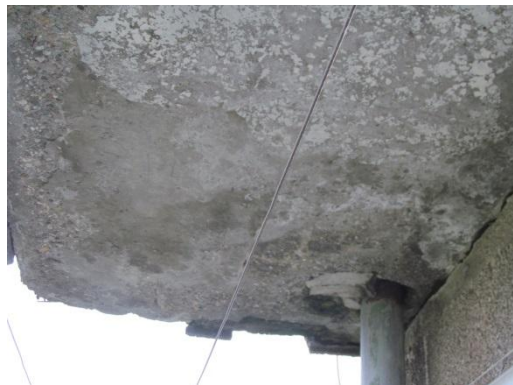
1. Безскелетната панелна носеща конструкция на сградата е в добро състояние и не са установени сериозни дефекти (деформации и/или повреди) свързани с нарушаване на проектната носеща способност, коравина, дуктилност и дълготрайност, вследствие на експлоатационни събития.
2. Не са извършвани след въвеждането в експлоатация нови СМР, които да променят категорията на сградата по ЗУТ по степен на значимост.
3. Не са премахвани или добавяни носещи панели, които да оказват влияние върху коравината, носещата способност и дуктилността на сградата.
4. Дефекти по строителната конструкция.
 - a) На много места се наблюдават зони с карбонизация на бетона и оголена армировка, вследствие на многобройните течове.

- b) На много места по фасадите има зони с опаднала мазилка, вследствие на което са се оголили и стоманобетонни елементи и армировка.
- c) Наблюдават се отворени фуги между панелите по фасадите.
- d) По южната фасада се наблюдава загуба, напукване и отчупване на бетонното покритие на стоманената армировка по подовите панели на терасите и напреднала корозия на армировката и стоманените профили на парапетите.

4. Да се ремонтират и възстановят , бетонното покритие и корозиралите стоманени части (армировка и профили) по всички елементи.
5. Усилване и/или подмяна на всички парапети с корозирали стоманени профили и връзки със стоманобетонната конструкция.

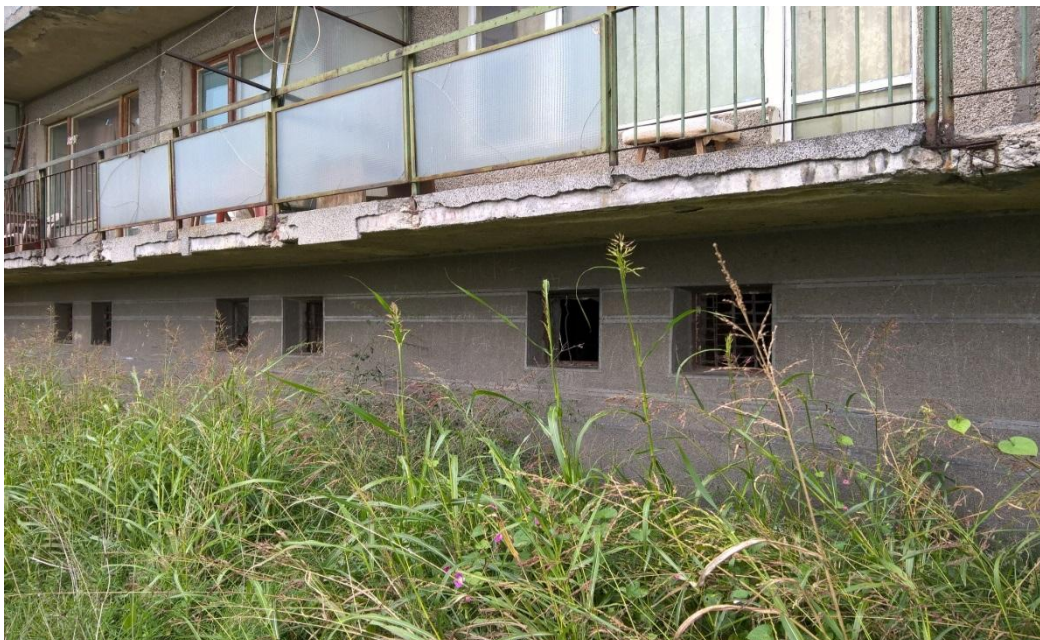
е) Остарели и негодни парапети основно по южната фасада в резултат на дъждовни води и липса на поддръжка

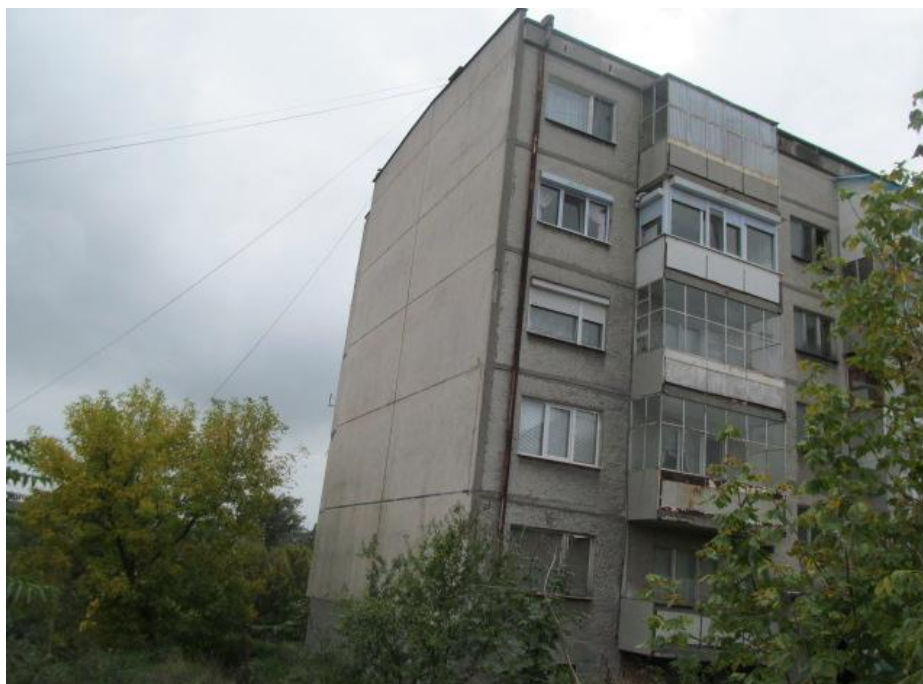
f) Отводняването на входните козирки липсва и водите се изливат по фасадата

g) Липса или амортизирани обходни алеи(тротоари) за отвеждане на повърхностните води.

2. Цялостна подмяна и ремонт на покривните изолационни слоеве, олуци и водосточни тръби.
3. Да се изпълнят обходни отводнителни алеи с водоуплътни настилки за дъждовни и други води по терена.

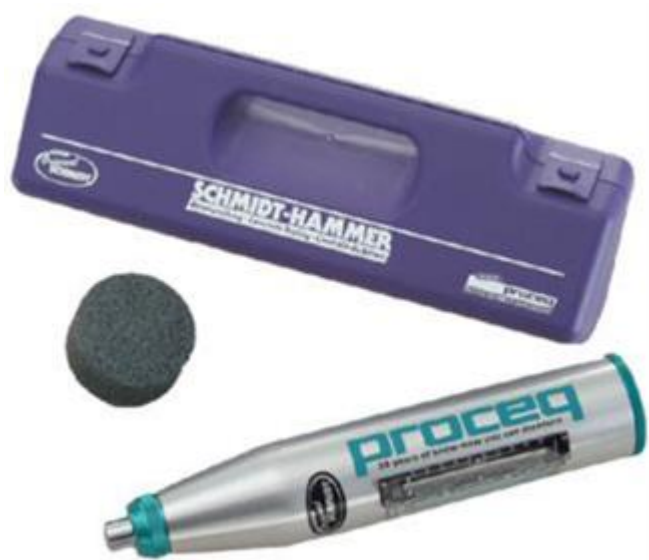
склерометър тип “Schmidt N” със скала за отчитане има дигитални както и със записващо устройство.

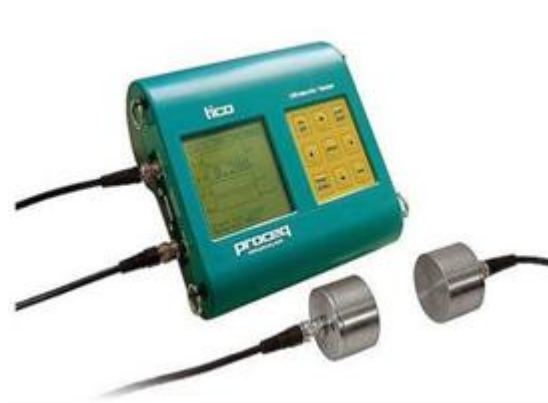
Ултразвуков бетоноскоп

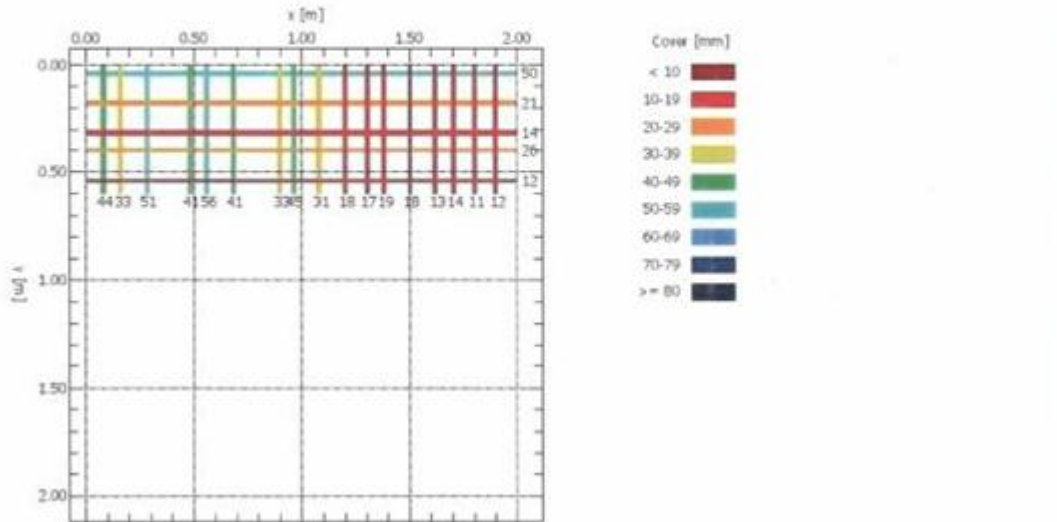
PROCEQ - PROFOMETER 5 (V2.3.1, 57.9022) Rebar Locator
 Title: 200005 Date: 28-Oct-2015 Name: 1/1
 Remarks:

Bar diameter D = 16 mm
 X grid width dx = 20 mm
 Y grid width dy = 20 mm
