ДОКЛАД

ЗА РЕЗУЛТАТИТЕ ОТ ОБСЛЕДВАНЕТО НА

ОБЕКТ : ЖИЛИЩНА СГРАДА - ул. „ П.Яворов ” № 6, вх. „А-Б ”

МЕСТОНАХОЖДЕНИЕ: гр. Симеоновград , УПИ-IV, кв. 69

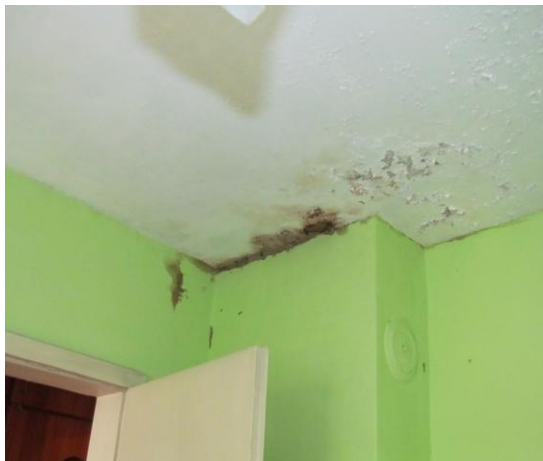
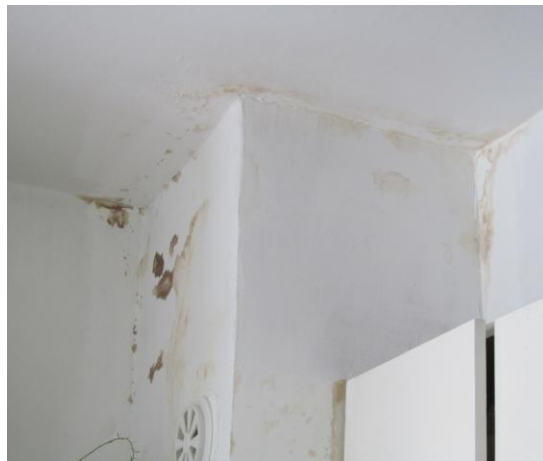
9. Лошо е състояние на покривната хидроизолация, в резултат на което има многобройни течове по последните етажи.

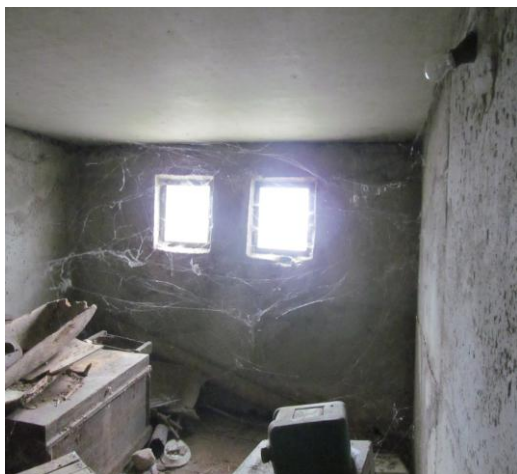
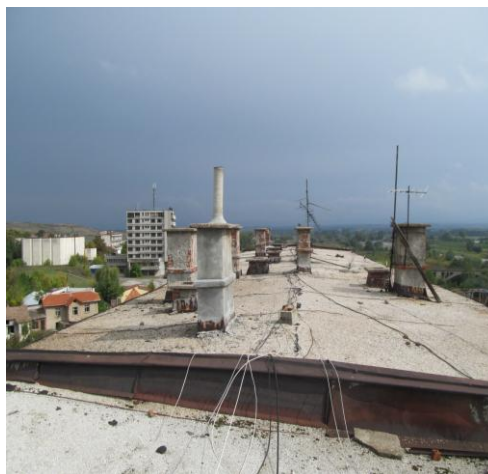
10. Комините и отдушниците са без покриващи шапки, което води до безпрепятствено проникване на вода през отворите им. Част от комините и отдушниците са напукани и/или разрушени.

11. Олуците и водосточните тръби са остарели, корозирали и негодни, което води до изливане на дъждовна вода по фасадата.
12. Отводняването на входните козирки липсва и водите се изливат по фасадата
13. Липсват и/или са разрушени обходни алеи за отвеждане на повърхностните води около сградата.
14. Сутерения етаж е наводнен в западната секция от неработещата канализация.
15. Подовата настилка в сутерена е неравна и създава опасност от препъване.

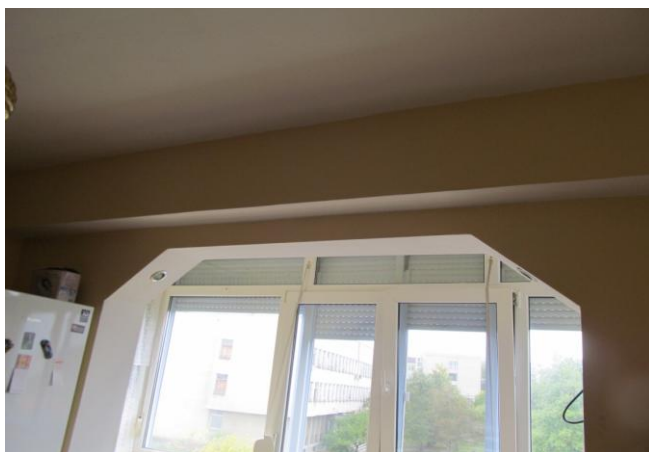
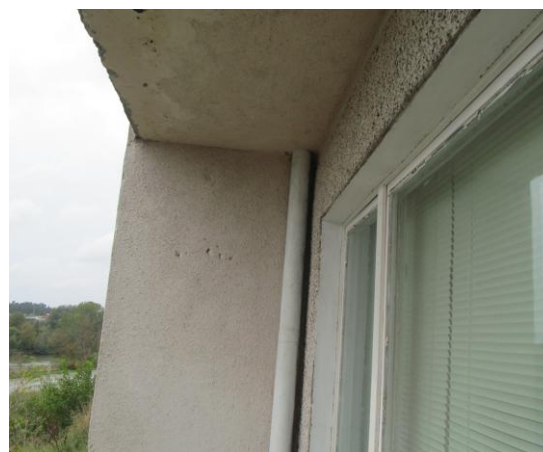
1.6.1. Четвърти етаж, апартамент 8: Терасата на кухнята е приобщена към кухнята ; Терасата е остъклена.

1.6.2. Втори етаж ап.6: Дневната е преградена с дограма.

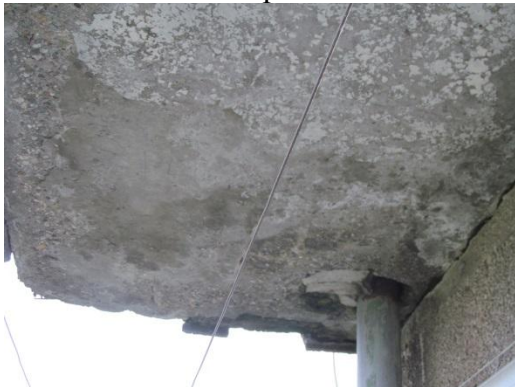
а) На много места се наблюдават зони с карбонизация на бетона и оголена армировка, вследствие на многобройните течове.

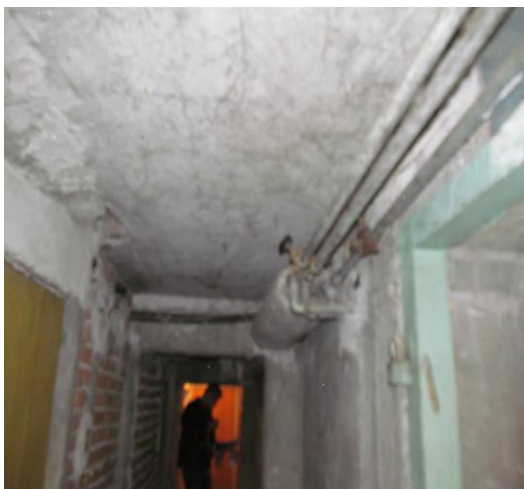
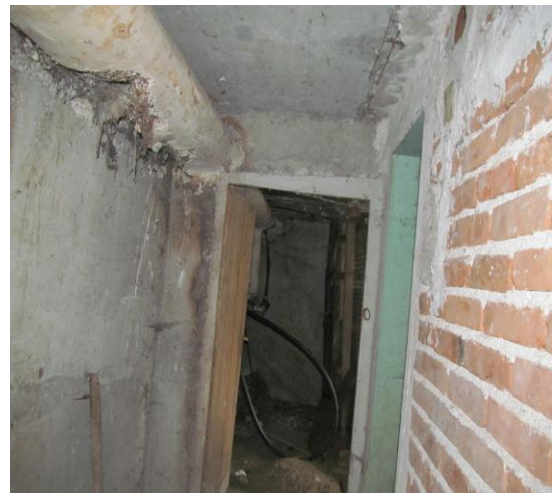
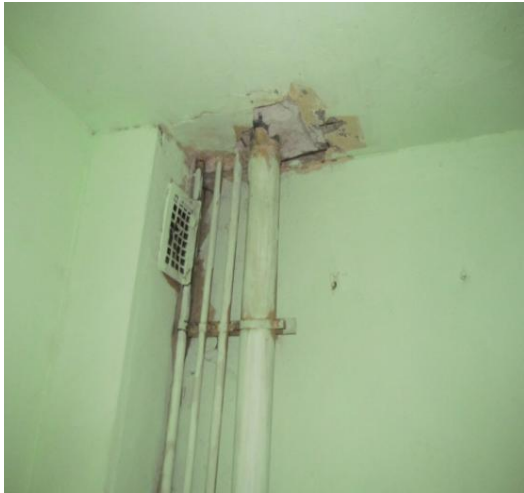
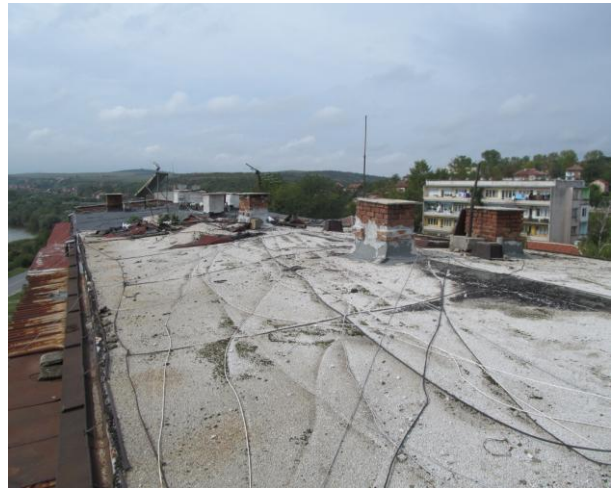
Отводняването на покрива е външно с водосточни улуци и водосточни казанчета и вертикални водоотвеждащи (дъждовни тръби) клонове .

Правен е ремонт на покривната изолация, но жителите на не са доволни от качеството на изпълнение.

2008 г.; попр. , бр. 95 от 2008 г.) .Необходима е пълна ревизия на покрива. Да се подменят всички дефектирали материали. Да се предвидят всички СМР за ремонтирането на покривите, гарантирайки здравината и качеството на изпълнението в съответствие с изискванията на Необходимо е да се установят всички видове СМР, подлежащи на закриване, удостоверяващи, че са постигнати изискванията на проекта.

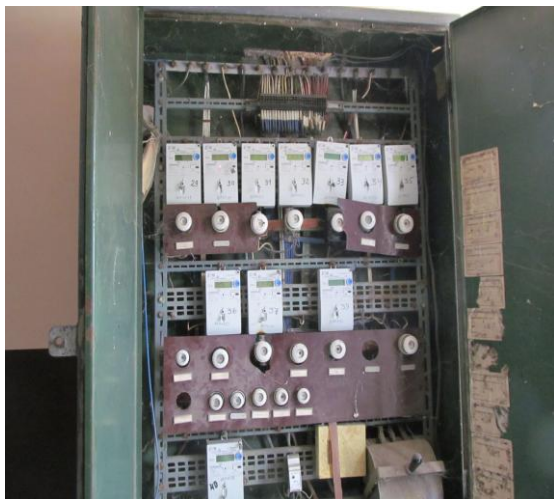
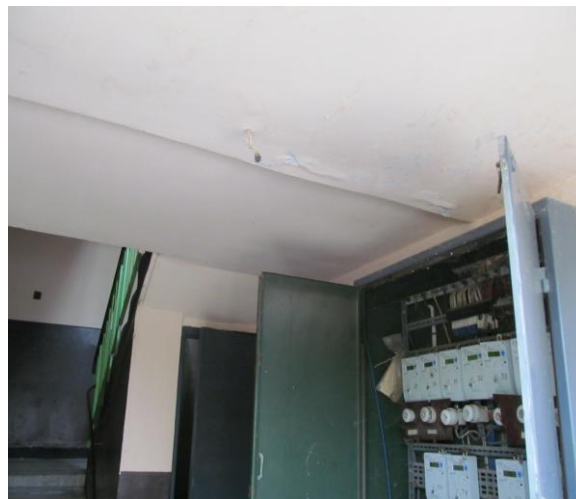
От ГРТ-то във входната площадка е изтеглен кабел 1kV до всеки един апартамент на сградата. За всеки апартамент в съответният вход има отделен електромер отчитащ изразходената електроенергия. За стълбишната клетка също има предвиден електромер.Таблата са с подменени в добро състояние.

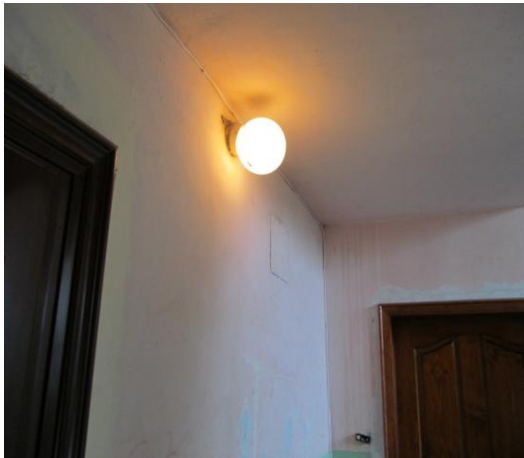
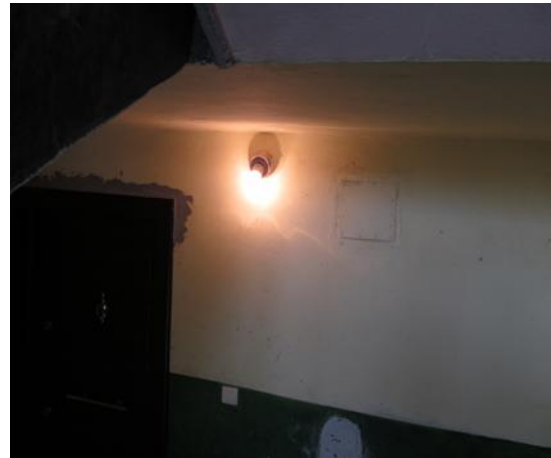
Осветлението в сградата се осъществява от лампи с нажежаема спирала.

Осветителната уредба трябва да изпълни светлотехническите изисквания за дадено пространство без преразход на енергия. Важно е обаче да не се компрометират зрителните изисквания към осветителната уредба само, за да се намали консумацията на енергия.

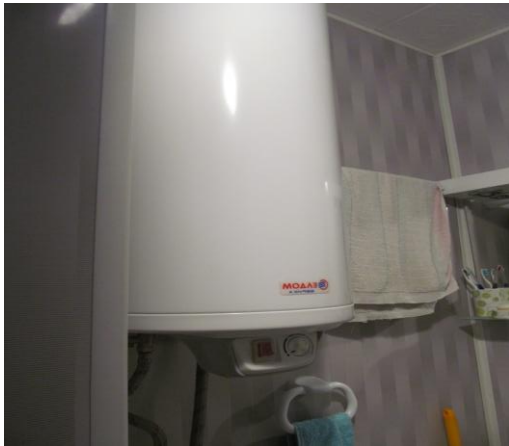
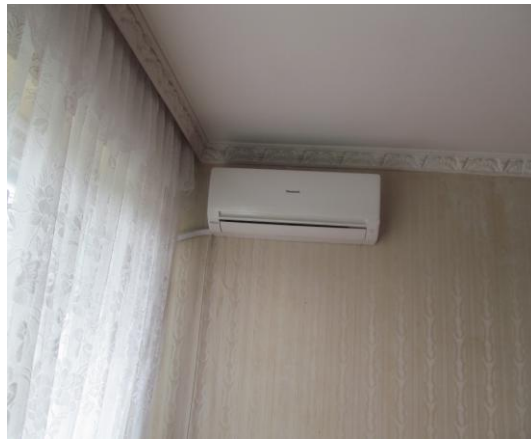
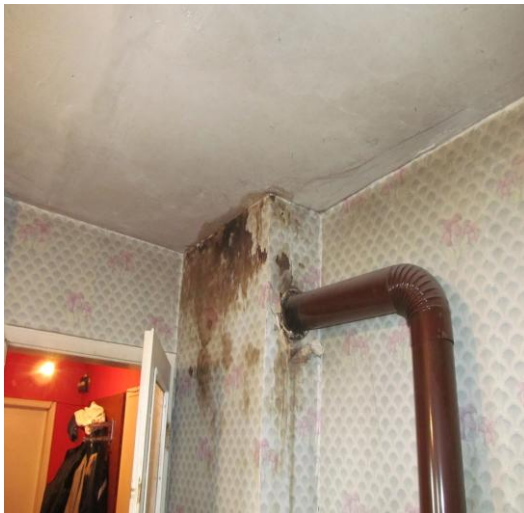
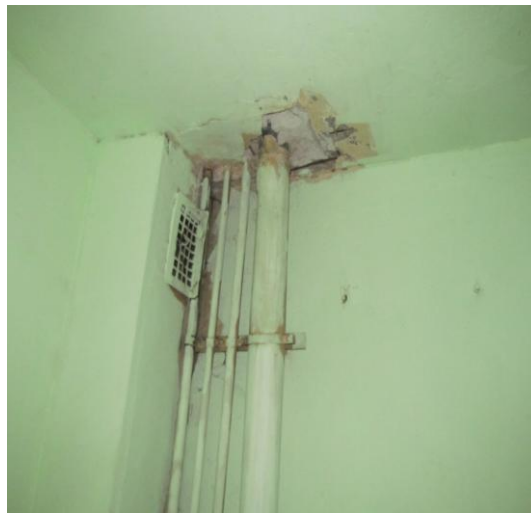
В сградата няма изградена инсталация за топла вода. Горещата вода за битови нужди, се обезпечават нагревателни ел. бойлери.
