**ДОКЛАД
ЗА РЕЗУЛТАТИ ОТ ОБСЛЕДВАНЕ**

ОБЕКТ: „МНОГОФАМИЛНА ЖИЛИЩНА СГРАДА”

**МЕСТОНАХОЖДЕНИЕ: гр. Симеоновград, ул. „Стефан
Караджа” № 4, вх. А, вх. Б и вх. В**

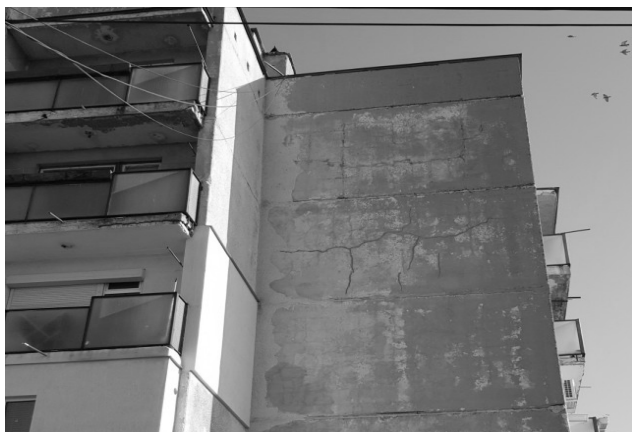
Фасадните панели към прилежащата улица на четвъртия и петия етаж са силно напукани. При саниране на сградата, те трябва да се усилят по проектно решение.

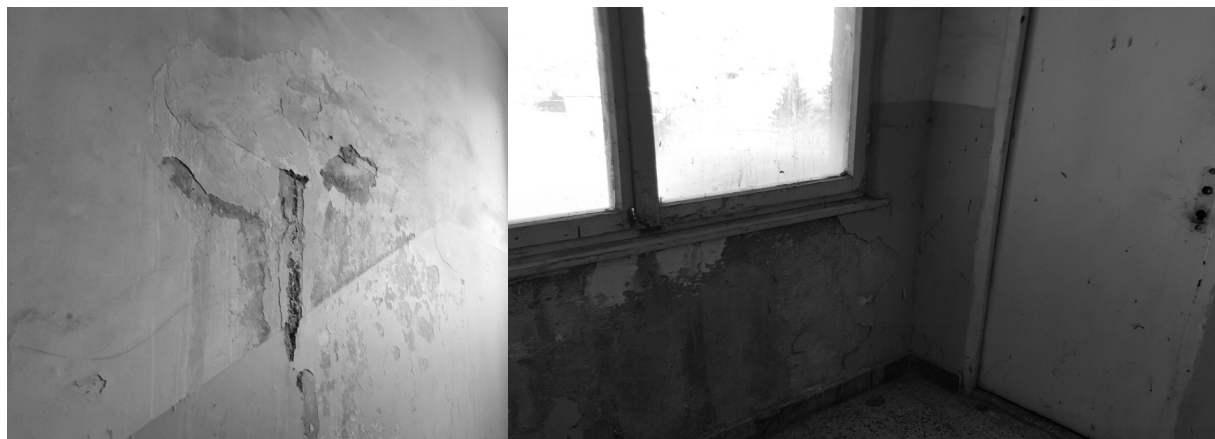
Стълбищните клетки и входните козирки са във доста компрометирано състояние. Наблюдават се пукнатини между панелите, паднала мазилка, видима армировка и нарушено бетонно покритие.

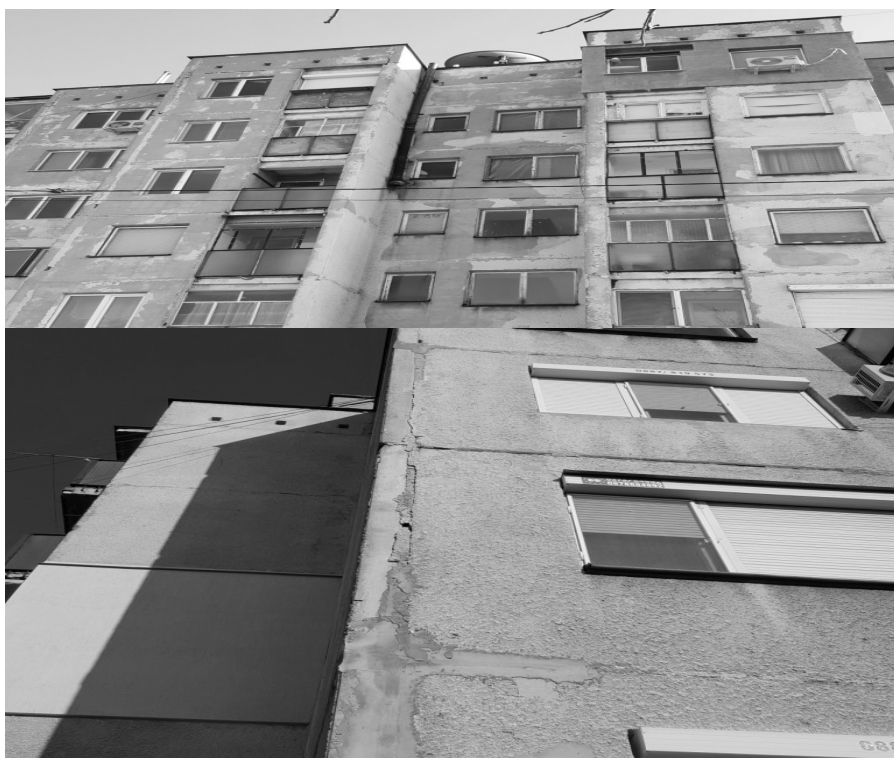
По фасадата на сградата има компрометирани участъци и множество разкрити връзки между фасадни панели, от където има опасност за навлизане на влага и компроментиране на дюбелните връзки. В по-голямата си част мазилката по фасадата е паднала и са видими стоманобетонните фасадни панели.
