ТЕХНИЧЕСКИ ПАСПОРТ

ОБЕКТ: „МНОГОФАМИЛНА ЖИЛИЩНА СГРАДА”

**МЕСТОНАХОЖДЕНИЕ: гр. Симеоновград, ул. „Стефан
Караджа” № 4, вх. А, вх. Б и вх. В**

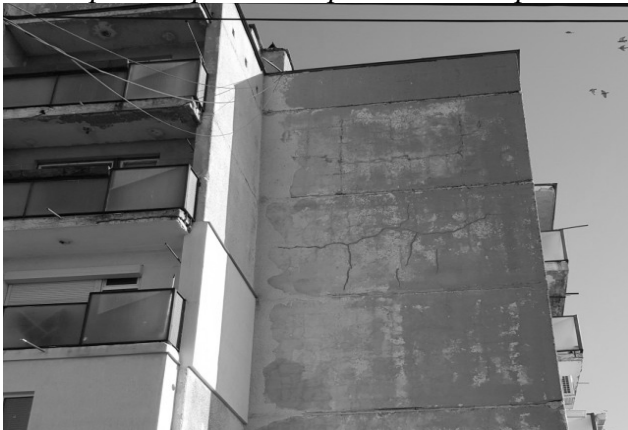
Секцията се състои от полувкопан сутерен (полусутерен) и пет надземни жилищни етажа. Фундаментите и периферните сутеренни стени са монолитно изпълнение. Преградните стени в сутерена са от тухлена зидария. На всеки жилищен етаж има по три апартамента. Стълбищната клетка е двураменна с асансьор, който не е в експлоатация. Стълбищната клетка излиза над покривната плоча за улеснен достъп до покрива – т нар. „асансьорна кула”. Покривната плоча е двойна – тип „студен покрив”. Покривната хидроизолация не е ремонтирана и е в компрометирано състояние, като са констатирани множество течове в подпокривното пространство, в стълбището и в помещенията от жилищните етажи.

Фасадните панели към прилежащата улица на четвъртия и петия етаж са силно напукани. При саниране на сградата, те трябва да се усилят по проектно решение.

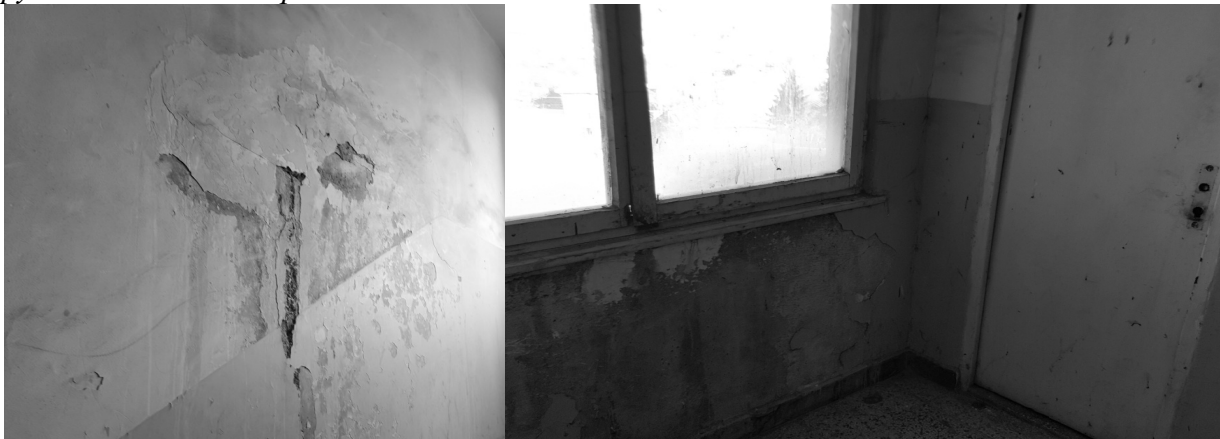
експлоатация. Стълбищната клетка излиза над покривната плоча за улеснен достъп до покрива – т нар. „асансьорна кула”. Покривната плоча е двойна – тип „студен покрив”. Покривната хидроизолация е частично ремонтирана, но е в компрометирано състояние, като са констатирани течове в подпокривното пространство, в стълбището и в помещенията от последния жилищен етаж.

Стълбищните клетки и входните козирки са във доста компрометирано състояние. Наблюдават се пукнатини между панелите, паднала мазилка, видима армировка и нарушено бетонно покритие.

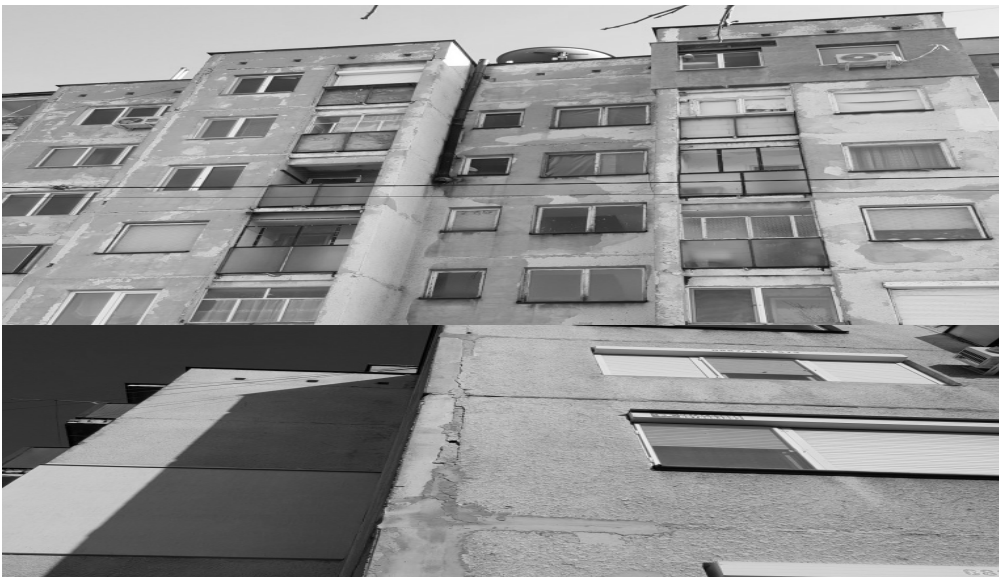
По фасадата на сградата има компрометирани участъци и множество разкрити връзки между фасадни панели, от където има опасност за навлизане на влага и компроментиране на дюбелните връзки. В по-голямата си част мазилката по фасадата е паднала и са видими стоманобетонните фасадни панели.

Експлоатационната годност и дълготрайността на сградата е свързана пряко със състоянието на дюбелните връзки между отделните стоманобетонни панели. При саниране и реконструкция на сградата да се обърне специално внимание на всички дюбелни връзки и да се защитят от навлизане на влага.
