ДОКЛАД

ЗА РЕЗУЛТАТИТЕ ОТ ОБСЛЕДВАНЕТО НА

ОБЕКТ : „ ЖИЛИЩНА СГРАДА - ул. „ Раковска ” № 16 , вх. „А-Б ”

МЕСТОНАХОЖДЕНИЕ: гр. Симеоновград , УПИ-І, кв. 47

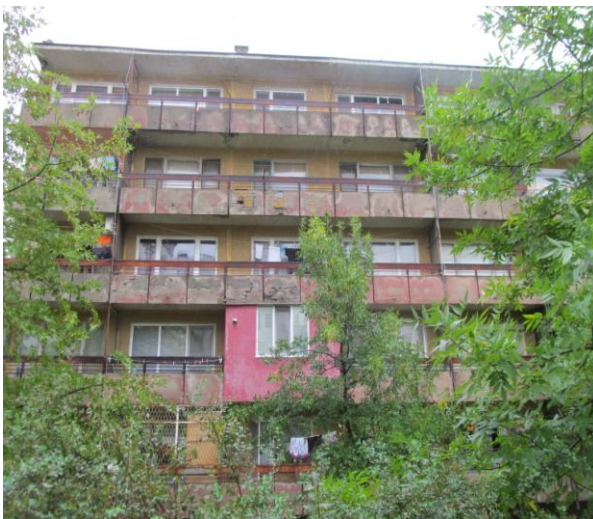
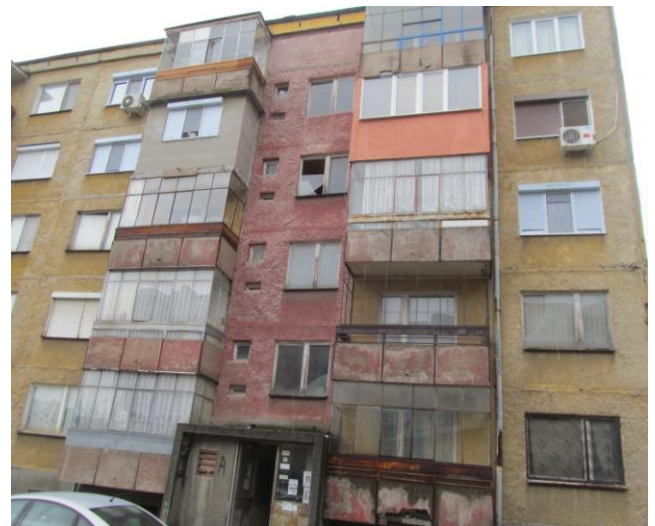
8. Сградата не отговаря на изискванията на Наредба № 4/01.07.2009г. за проектиране, изпълнение и поддръжане на строежите в съответствие с изискванията за достъпна среда за населението, вкл. за хората с увреждания: Липсва асансьор, както и достъп за хора в инвалидни колички.

9. Парапетите на терасите са в лошо състояние, като проблема е особено остър по югозападната фасада. Парапетите не са закрепени здраво и не създават условия за безопасна експлоатация.
10. Лошо е състояние на покривната хидроизолация, в резултат на което има многобройни течове по последните етажи.

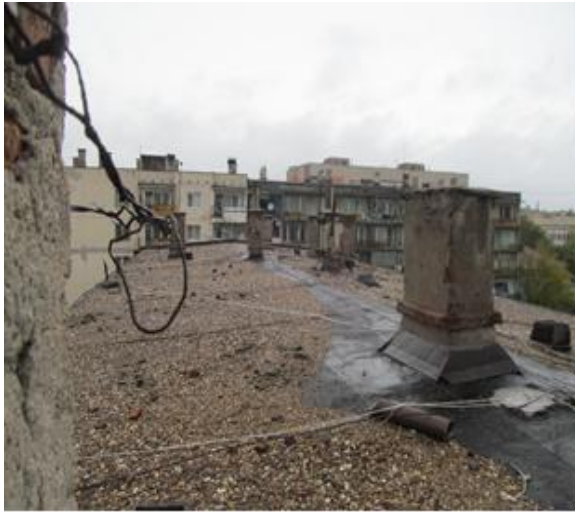
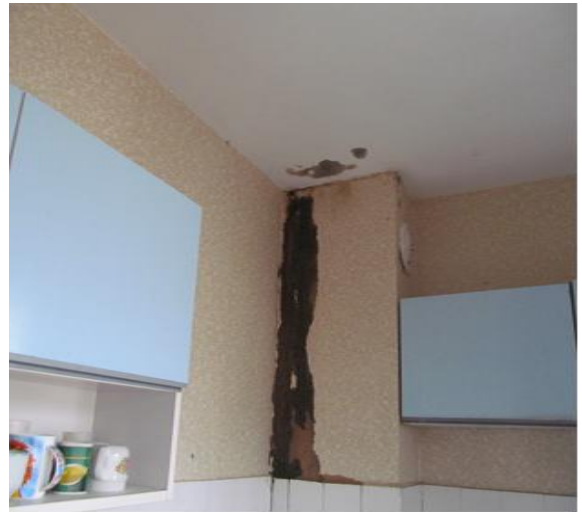
11. Комините и отдушниците са без покриващи шапки, което води до безпрепятствено проникване на вода през отворите им. Част от комините и отдушниците са напукани и/или разрушени.
12. Олуците и водосточните тръби са остарели, корозирали и негодни, което води до изливане на дъждовна вода по фасадата.
13. Липсват обходни алеи за отвеждане на повърхностните води около сградата.

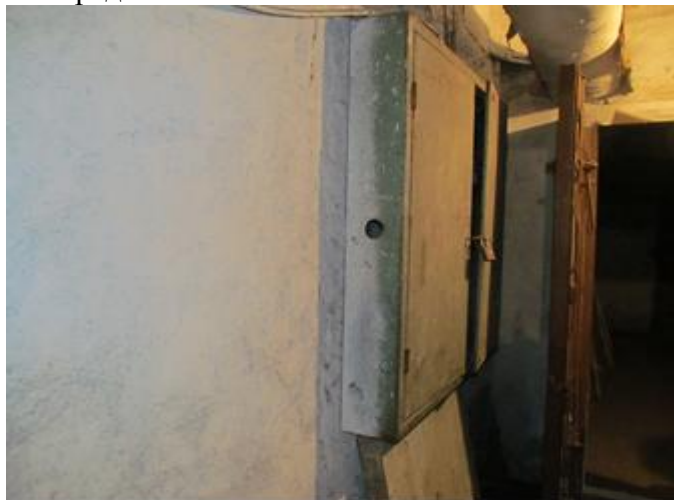
а/ За обособяване на отделните помещения в сутерена са изпълнени преградни стени от единични тухли. Има изградено ПРУ с 40 см. бетонни стени.

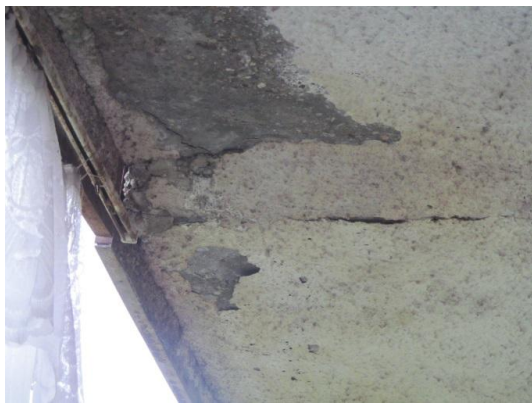
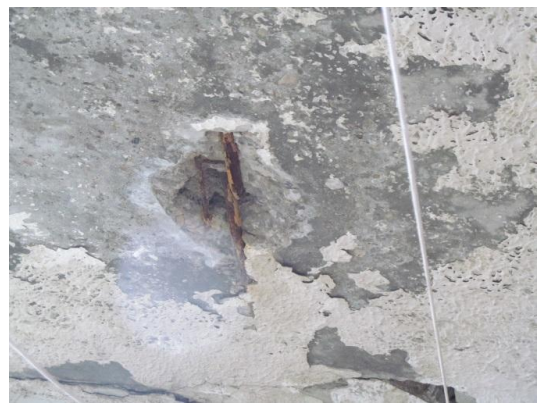
а/ На много места се наблюдават зони с карбонизация на бетона и оголена армировка, вследствие на многобройните течове.

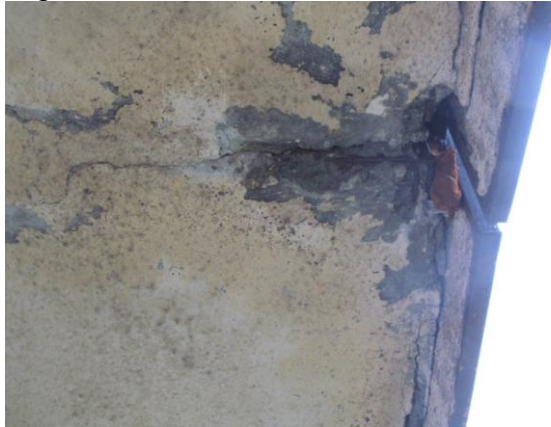
г/ По южната фасада се наблюдава загуба, напукване и отчупване на бетонното покритие на стоманената армировка по подовите панели на терасите и напреднала корозия на армировката и стоманените профили на парапетите.

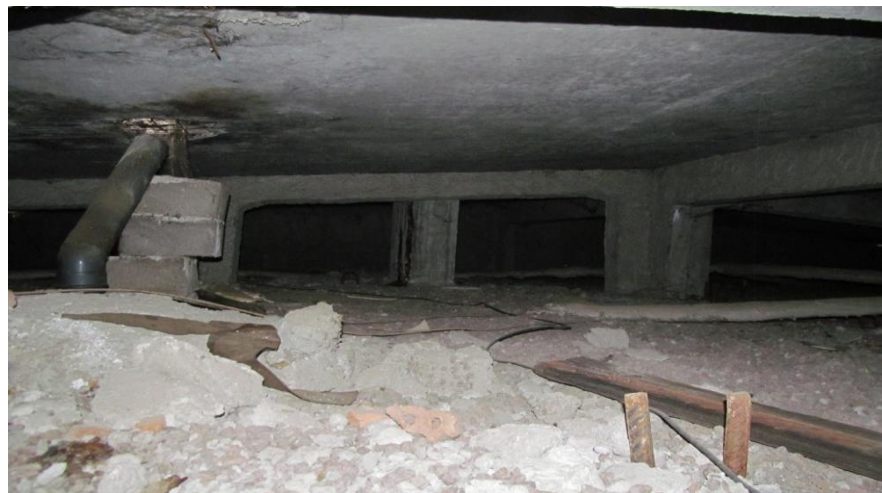
3. а/ Лошо състояние на покривната хидроизолация и разрушени комини, в резултата на което има многобройни течове по етажите.

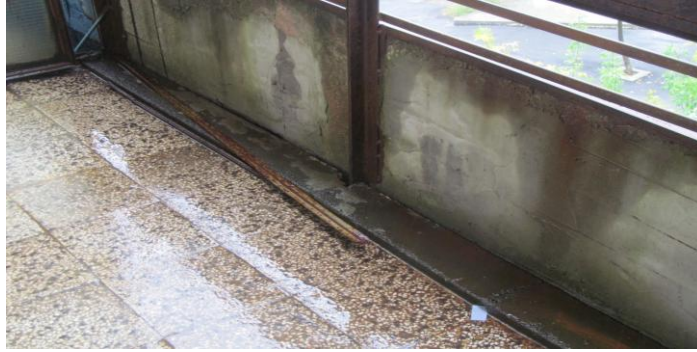
в/ Остарели и негодни парапети основно по южната фасада в резултат на дъждовни води и липса на поддръжка

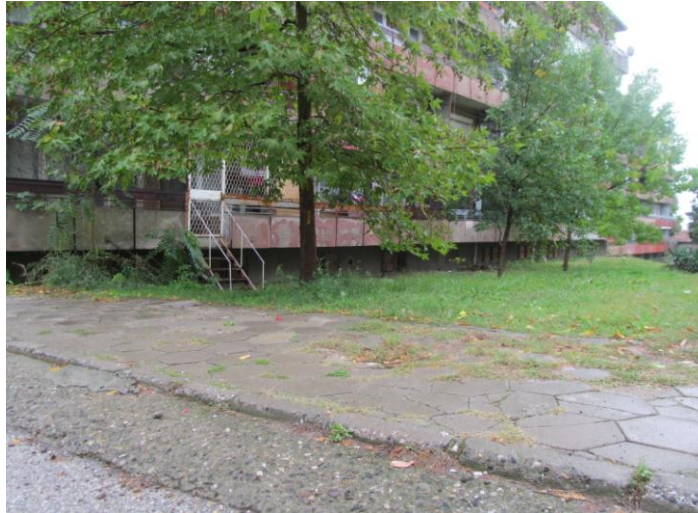
г/ Отводняването на входните козирки липсва и водите се изливат по фасадата

д/ Липса или нарушени отводнителни обходни алеи(тротоари) от южна страна за отвеждане на водите.

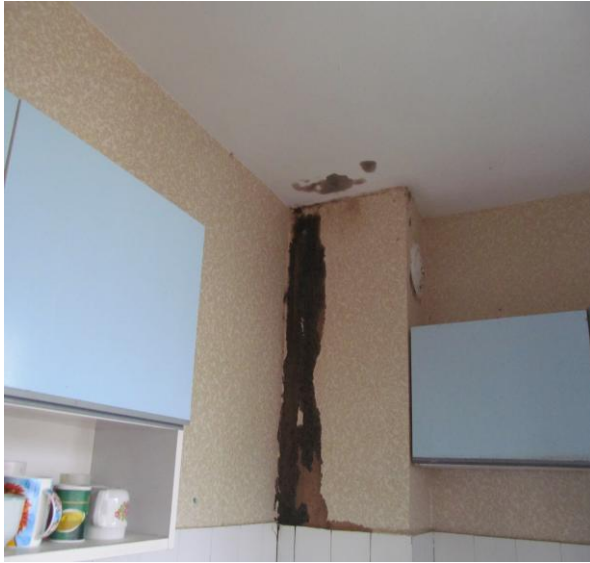
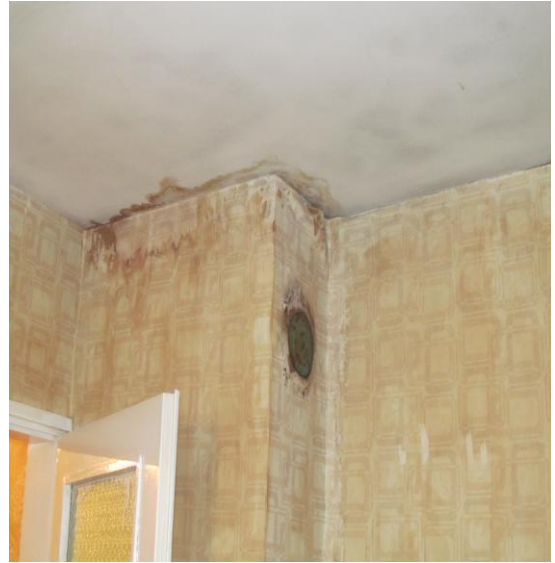
Отводняването на покрива е външно с водосточни улуци и водосточни казанчета и вертикални водоотвеждащи (дъждовни тръби) клонове .

Правен е ремонт на покривната изолация , но жителите на не са доволни от качеството на изпълнение.

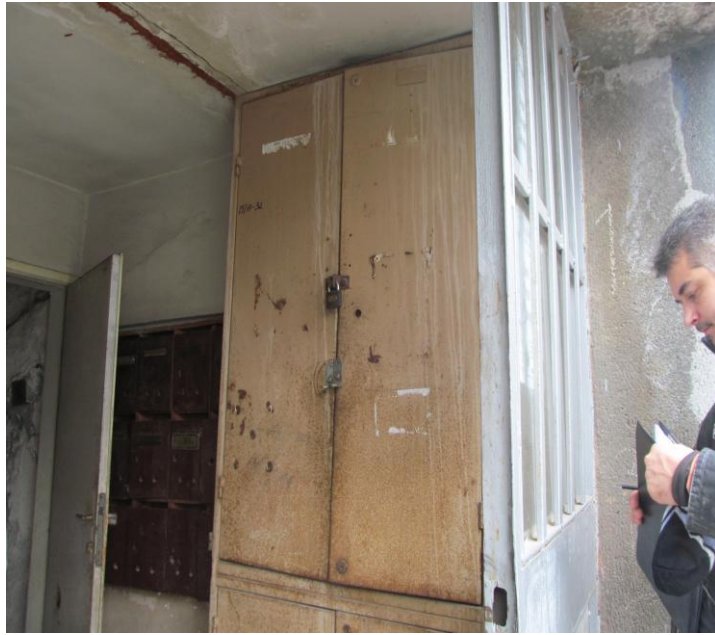
Табла

От ГРТ-то във входната площадка е изтеглен кабел 1kV до всеки един апартамент на сградата. За всеки апартамент в съответният вход има отделен електромер отчиташ изразходената електроенергия. За стълбишната клетка също има предвиден електромер.Таблата са с подменени в добро състояние.

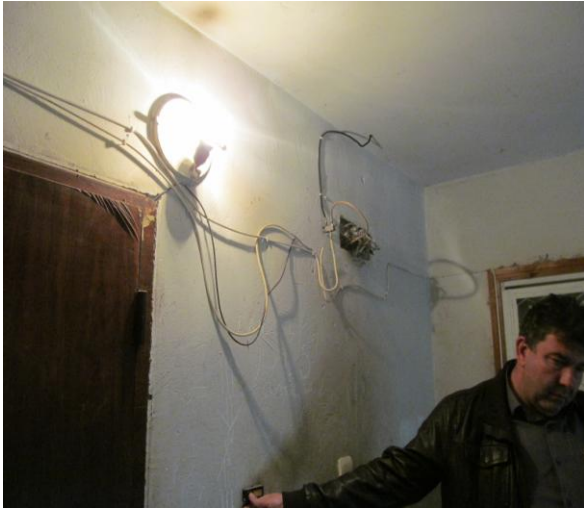
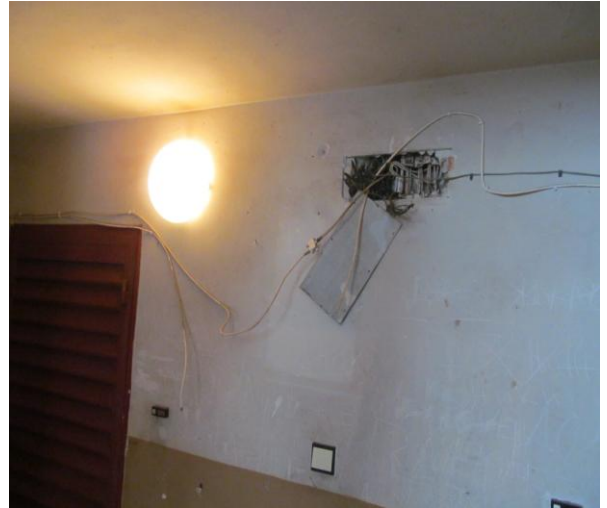
а/ Вътрешно осветление

Осветлението в сградата се осъществява от лампи с нажежаема спирала

Осветителната уредба трябва да изпълни светлотехническите изисквания за дадено пространство без преразход на енергия. Важно е обаче да не се компрометират зрителните изисквания към осветителната уредба само, за да се намали консумацията на енергия.

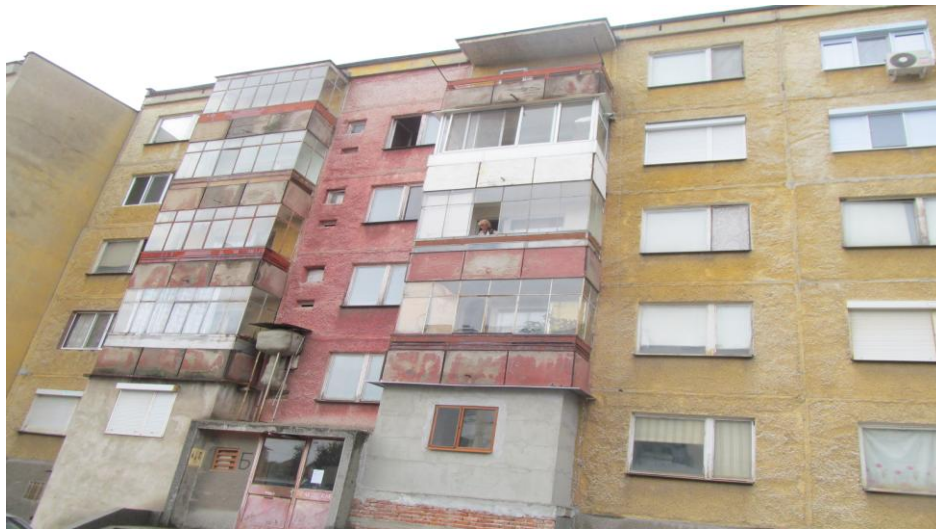
Живущите във вход „А” и „ Б“ ползват топла вода от монтирани индивидуални нагревателни ел. бойлери . Отопление с ел. уреди , климатици и печки на твърдо гориво.
