ДОКЛАД

КОНСТРУКТИВНО ОБСЛЕДВАНЕ И ОЦЕНКА

Обект: МНОГОФАМИЛНА ЖИЛИЩНА СГРАДА с адрес гр. Симеоновград,
ул. „Раковски“ № 14, вх. А-Б .

Възложител: Община Симеоновград

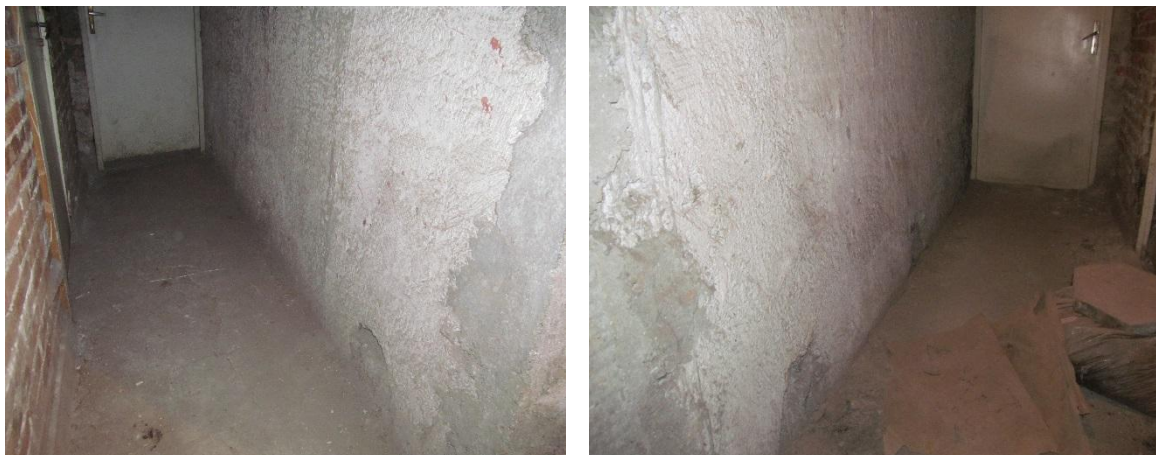
j) Фундаменти и сутеренни стени- за секция 14 А-Б - монолитно изпълнение на носещите 30cm външни бетонни стени и сглобяеми носещи вътрешни от панели.Предполага се, че основите са решени с фундаментна плоча.За обособяване на отделните помещения в сутерена са изпълнени преградни стени от единични тухли. Има направено ПРУ с 40cm бетонни стени.

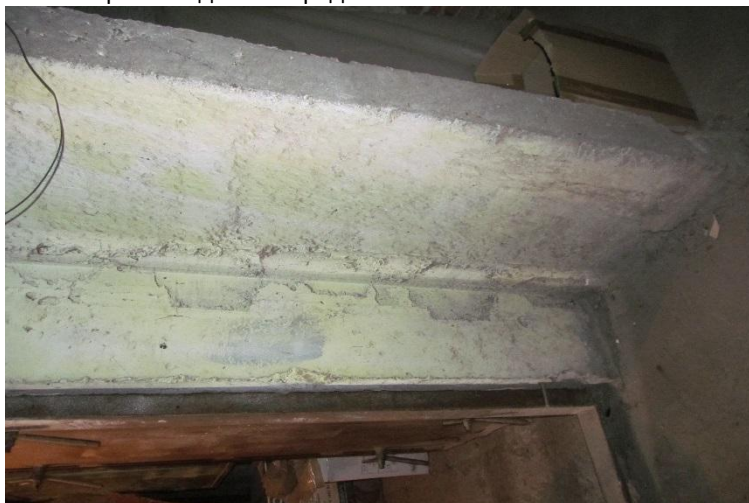
- о) Съединения-Съединенията в едропанелните сгради свързват отделните елементи в единна пространствена конструкция и осигуряват съвместната им работа при поемането на вертикалните и хоризонталните натоварвания, като осигуряват необходимата якост, коравина, устойчивост и дълготрайност на цялата конструкция. Технологията на изграждане е заваряване на преминаващата вертикална армировка и замонолитване. По данни от литературата, хоризонталните съединения свързват носещите стени по височина и са съставени от 2 до 4 броя армировъчни пръти от ф16 до ф22 за съединение (дюбел). Конструктивното оформяне и реално изпълнение на дюбелните съединения, както и реалните характеристики на вложените материали, могат да са предмет само на ограничено обследване и изпитване на място поради постоянното обитаване на разглежданата сграда.

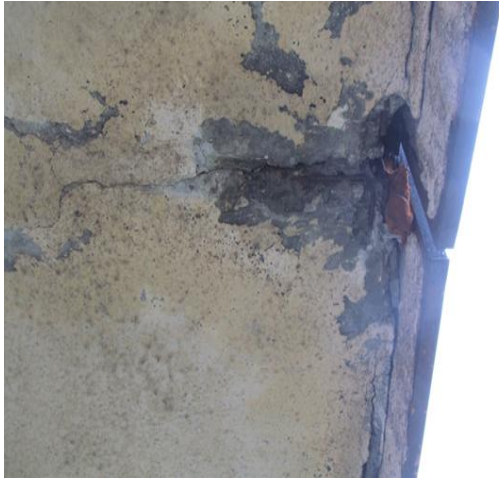
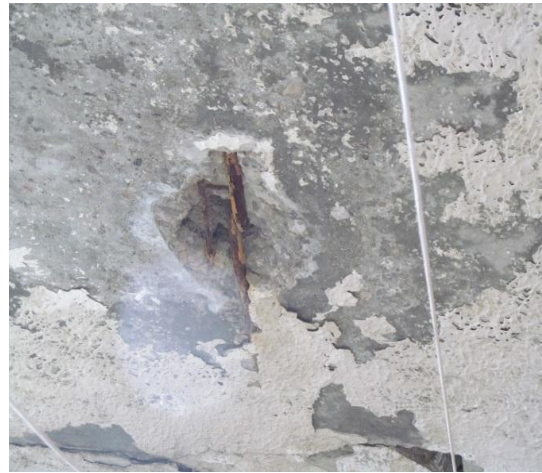
- a) На много места се наблюдават зони с карбонизация на бетона и оголена армировка, вследствие на многобройните течове.

3. Да се ремонтират и възстановят бетонното покритие и корозиралите стоманени части (армировка и профили) по всички елементи.
4. Усилване и/или подмяна на всички парапети с корозирали стоманени профили и връзки със стоманобетонната конструкция.

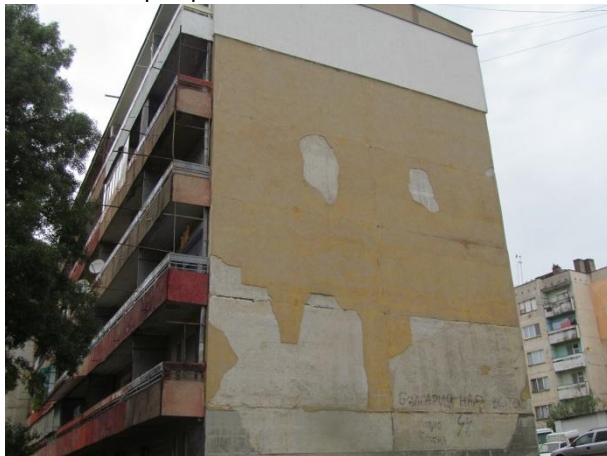
- b) На много места по фасадите има зони с опаднала мазилка, вследствие на което са се оголили и стоманобетонни елементи и армировка.

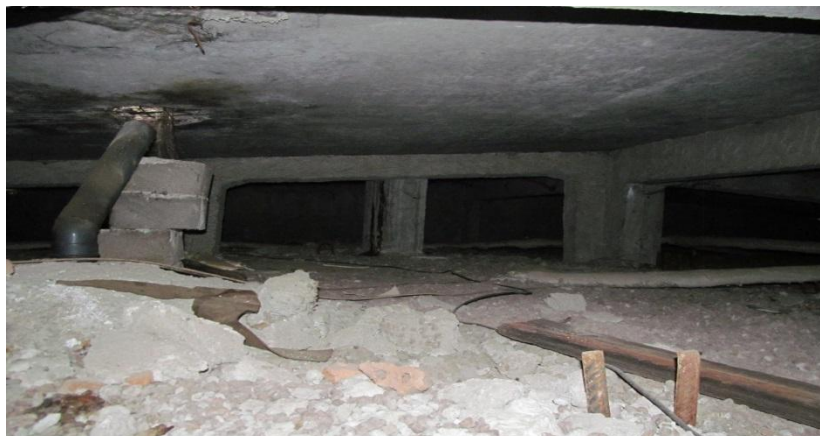
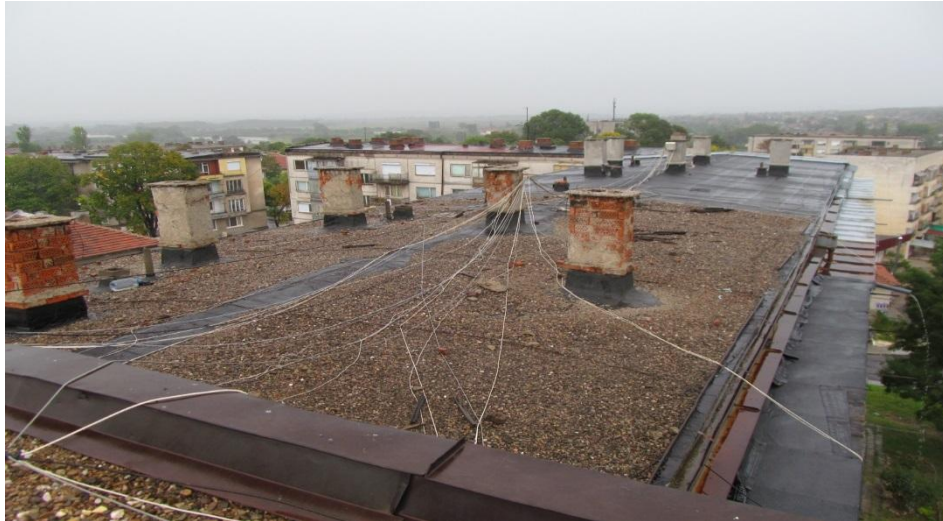
- a) Лошо състояние на покривната хидроизолация и разрушени комини, в резултата на което има многобройни течове по етажите.

1. Цялостна подмяна и ремонт на покривните изолационни слоеве, олуци и водосточни тръби.
2. Да се изпълнят обходни отводнителни алеи с водоуплътни настилки за дъждовни и други води по терена.

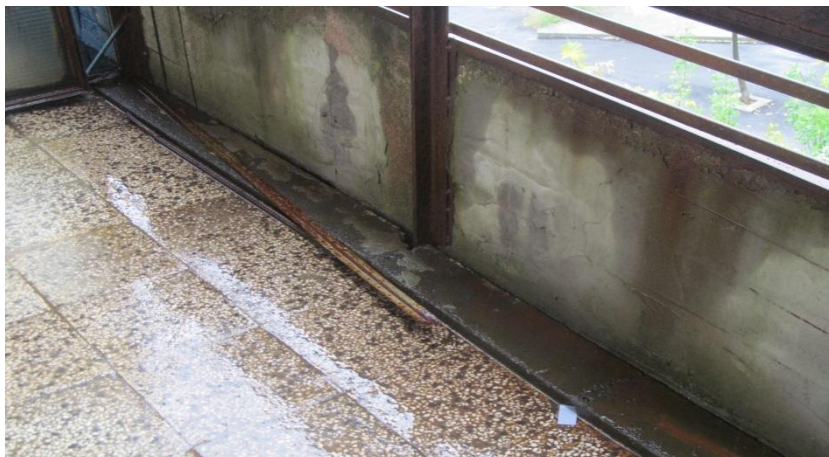
b) Остарели и негодни олуци и водосточни тръби, което води до изливане на водите по фасадата и сериозни дефекти по покритията и панелите.

c) Остарели и негодни парапети основно по южната фасада в резултат на дъждовни води и липса на поддръжка

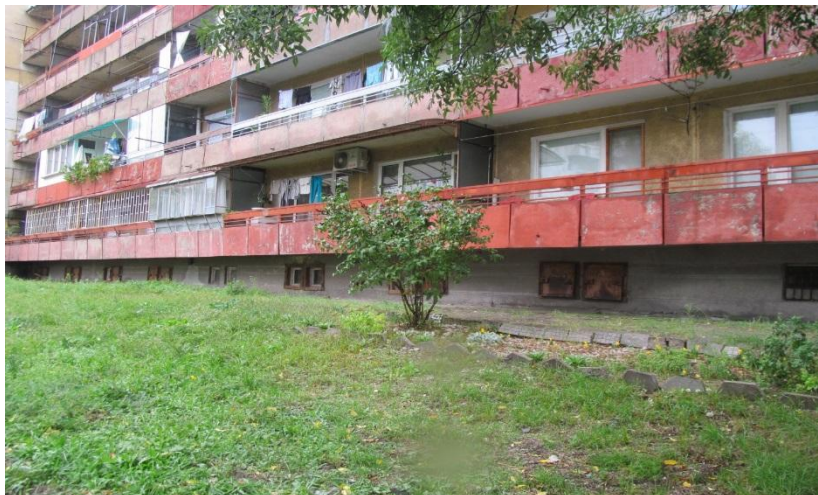
d) Отводняването на входните козирки липсва и водите се изливат по фасадата

e) Липса на отводнителни обходни алеи(тротоари) от южна страна за отвеждане на водите.

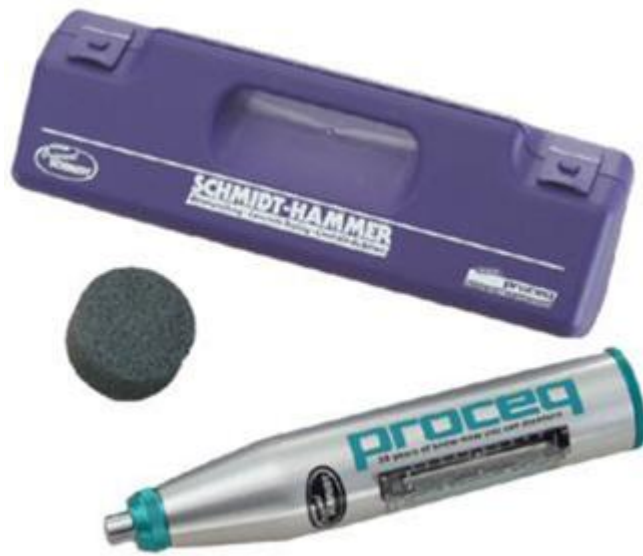
склерометър тип “Schmidt N” със скала за отчитане има дигитални както и със записващо устройство.
